ТЕЧ ПРИ СЕРВОУСИЛВАТЕЛ ЗА СЪЕДИНИТЕЛ 970 051 412 0

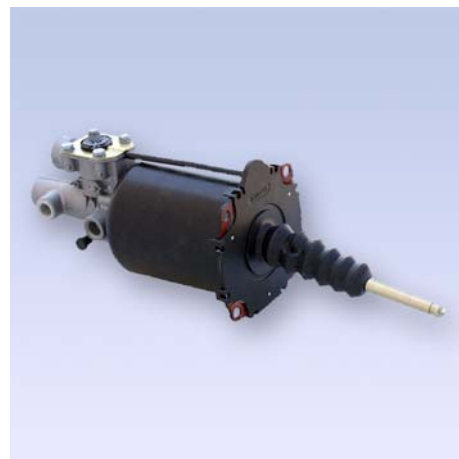
Сервоусилвател 970 051 412 0

При моделите на MAN: TGA, TGS, TGX, Cityliner, Tourliner, Trendliner, Lion's Coach, Lion's Regio и Omnibus, може да възникнат течове при смяна на съединителя. В този случай, маслото от хидравличната работна камера изтича през вентилационния отвор на пневматичната камера.

Тази ситуация се наблюдава само в случаите, при които има неблагоприятна комбинация от допуски между маховика, задвижвания и притискателния диск. Когато се натисне педала на съединителя, буталният прът на сервоусилвателя прави прекалено голям ход (над допустимия), при което уплътнението на хидравличната камера пропуска масло в пневматичната камера.

За да се отстрани този проблем трябва да бъде инсталиран сервоусилвател 970 051 466 0. При него, ходът на буталния прът е винаги в допустимите граници, дори и при споменатата неблагоприятна комбинация от допуски, тъй като самият бутален прът е по-дълъг.
