Fuite du servo-débrayage 970 051 412 0

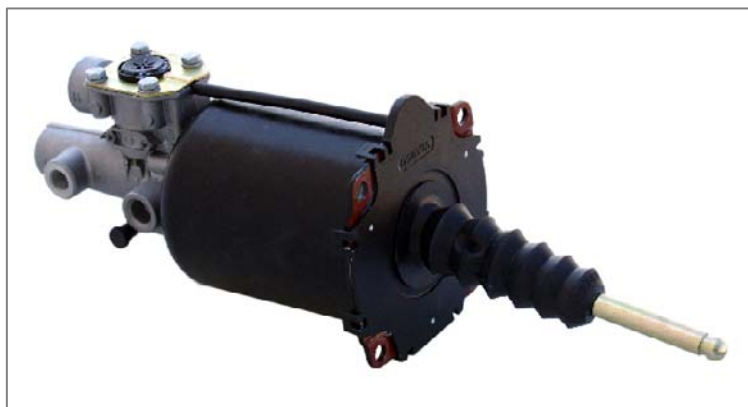
Sur les véhicules MAN modèles TGA, TGS, TGX, Cityliner, Tourliner, Trendliner, Lion's Coach, Lion's Regio et Omnibus, des fuites peuvent intervenir suite à un échange de l'embrayage. Le liquide du système d'actionnement hydraulique s'écoule par un trou de ventilation du servo-débrayage.

Ce problème ne survient qu'en cas d'empilage de tolérances défavorables entre les dimensions du volant, du disque d'entraînement et du plateau de pression. Lorsque la pédale d'embrayage est actionnée, le poussoir du servo-débrayage dépasse la course maximum admise. C'est la raison pour laquelle le piston de commande fuit.

Pour y remédier, on utilise le servo-débrayage 970 051 466 0. Cet appareil possède un piston plus long qui ne va pas au-delà de la course admissible, même si, comme mentionné, la situation est défavorable au niveau de l'empilage des tolérances.
