## HANDREMVENTIEL (961 722 XXX 0)

WABCO is erover geïnformeerd dat in omstandigheden waarin het handhefboommechanisme versleten is, de WABCO-handremventielen niet goed functioneren. In het bijzonder hebben we een klein aantal handremventielen uit het veld ontvangen waar de hendel op een dussdanige manier draaide waardoor de ventielen niet veilig in de parkeerstand vergrendelden.

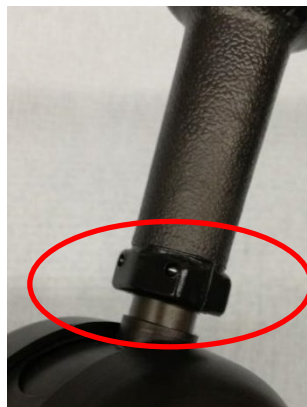
Afbeelding 2: Handhefboom met twee pennen

In gemonteerde toestand kan het WABCO-handremventiel worden geïdentificeerd door twee metalen pennen in het onderste deel van de hendel, zie afbeelding 2 & 3.
