## Fugas en el servoembrague 970 051 412 0

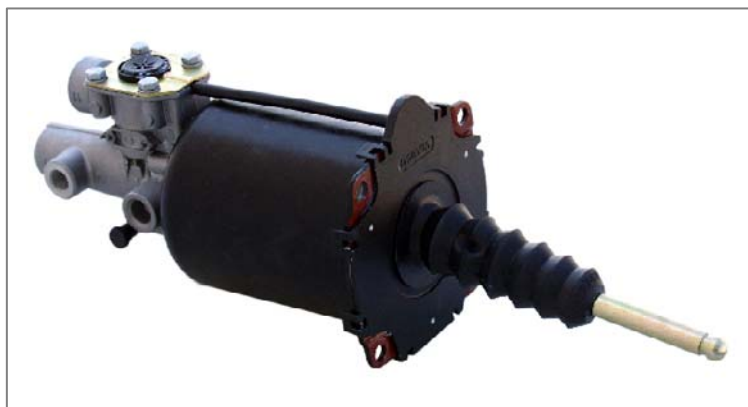
En los vehículos MAN, modelos TGA, TGS, TGX, Cityliner, Tourliner, Trendliner, Lion's Coach, Lion's Regio y Omnibus pueden presentarse fugas cuando se cambia el embrague. El líquido del sistema de accionamiento hidráulico se escapa por una abertura de ventilación del servoembrague.

Este caso se presenta únicamente cuando existe una pobre combinación de tolerancias del volante, disco de embrague y placa de presión. Cuando se presiona el pedal del embrague, el empujador del servoembrague se acciona con una carrera mayor a la especificada. A consecuencia de esto la junta del émbolo distribuidor falla.

Esto se soluciona utilizando el servoembrague 970 051 466 0. Este aparato tiene un empujador más largo que, incluso en la combinación de tolerancias mencionada, no será accionado con una carrera mayor a la admisible.

Al respecto, hacemos referencia a la Información de servicio 274903, la cual puede ser solicitada en MAN.
