Scurgeri în servo ambreiajul 970 051 412 0

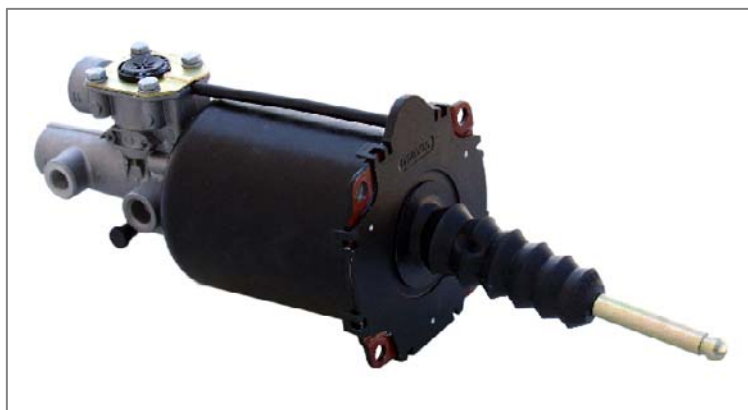
La modelele de vehicule MAN TGA, TGS, TGX, Cityliner, Tourliner, Trendliner, Lion's Coach, Lion's Regio și Omnibus, pot apare scurgeri când ambreiajul este înlocuit. Fluidul din valva de operare hidraulică poate să iasă prin orificiul de ventilare al servo ambreiajului.

Această situație apare când este o combinație incorectă a toleranțelor între arcul lamelar radial, discul de ambreiaj și placa de presiune. Când pedala ambreiajului este activată, actuatorul servo ambreiajului operează în afara cursei specifice. Aceasta cauzează o defectare a garniturii valvei pistonului.

Servo ambreiajul 970 051 466 0 trebuie folosit pentru remedierea acestei situații. Această versiune are un actuator mai lung care nu operează în afara cursei permise chiar și în situația de mai sus.

În această privință vă recomandăm să consultați informația pentru ateliere de reparații 274903, care poate fi solicitată de la MAN.

Dorim de asemenea să vă avertizăm că activarea părții hidraulice pentru a face un test poate distruge orice servo ambreiaj dacă actuatorul nu este limitat la cursa specifică.
