HANDREMVENTIEL (961 723/724 XXX 0)

WABCO is geïnformeerd over gevallen van onjuiste bediening van de WABCO-handremventielen wat resulteerde in een onveilige vergrendeling in de parkeerstand.

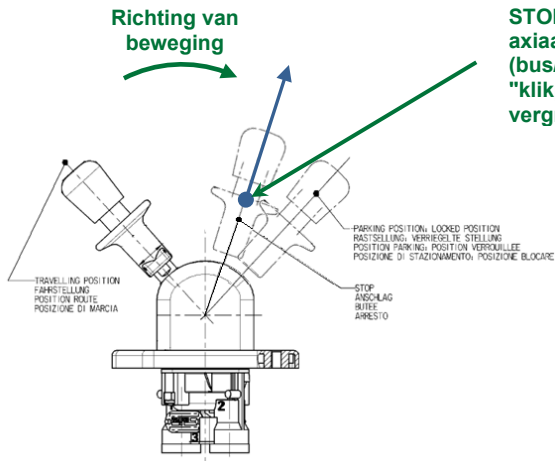
Afb. 2 Correcte bediening handremventiel

HRV met "STOP"-technologie – beschrijving activering

STOP-positie – na beweging van 60 graden is axiaal omhoog trekken van de bus/hendel vereist (bus/hendel moet opgelicht worden om de "klikpennen" op de kop te omzeilen) om de vergrendelpositie te bereiken.

Niet axiaal of niet volledig oplichten van de bus/hendel of overbelasting / zijoverbelasting uitgeoefende op de hendel zal leiden tot verhoogde slijtage / vervorming / afbreken van "klikpennen" op de kop en / of stoponderdeel. De hendel moet volledig bewogen worden tot het einde van de slagpositie voordat de bus / hendel wordt ontkoppeld.

VERPLAATSSTAND
PARKEERSTAND, VERGRENDELDE STAND
STOP

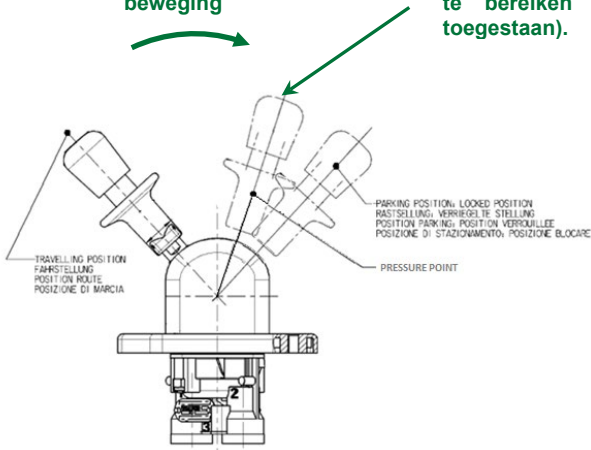
HRV met "DRUKPUNT"-technologie – beschrijving activering

DRUKPUNT-positie – na beweging van ~67 graden is een grotere trekkracht vereist om het "drukpunt" te omzeilen om de vergrendelpositie te bereiken (bus/hendel oplichten is niet toegestaan).

Richting van beweging

VERPLAATSSTAND
PARKEERSTAND, VERGRENDELDE STAND
DRUKPUNT

Oplichten van de bus / hendel leidt tot verhoogd risico op niet veilige vergrendeling in parkeerstand. De hendel moet "soepel" worden bewogen en volledig tot het einde van de slagpositie, zonder oplichten.

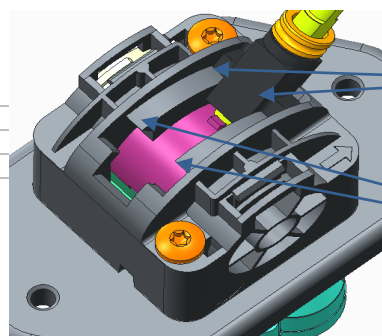
HRV met "DRUKPUNT"-technologie – beschrijving ontkoppeling

PARKEER/VERGRENDEL-positie – omhoog trekken van de bus/hendel is vereist om de hendel uit de vergrendelde positie te ontkoppelen

(Bus/hendel moet opgelicht worden om de "klikpennen" op de kop te omzeilen).

Richting van beweging

VERPLAATSSTAND
PARKEERSTAND, VERGRENDELDE STAND
DRUKPUNT

Niet volledig oplichten van de bus/hendel of oplichten met overbelasting / zijoverbelasting uitgeoefende oplichting op de hendel zal leiden tot verhoogde slijtage / vervorming / afbreken van "klikpennen" op stoponderdeel of verhoogde slijtage / vervorming van "vergrendelkanten" op de kop.
